„Onder de vloer lag zo'n 50 kuub beenderen”

Restauratie Sint-Jan Gouda na anderhalf jaar voltooid

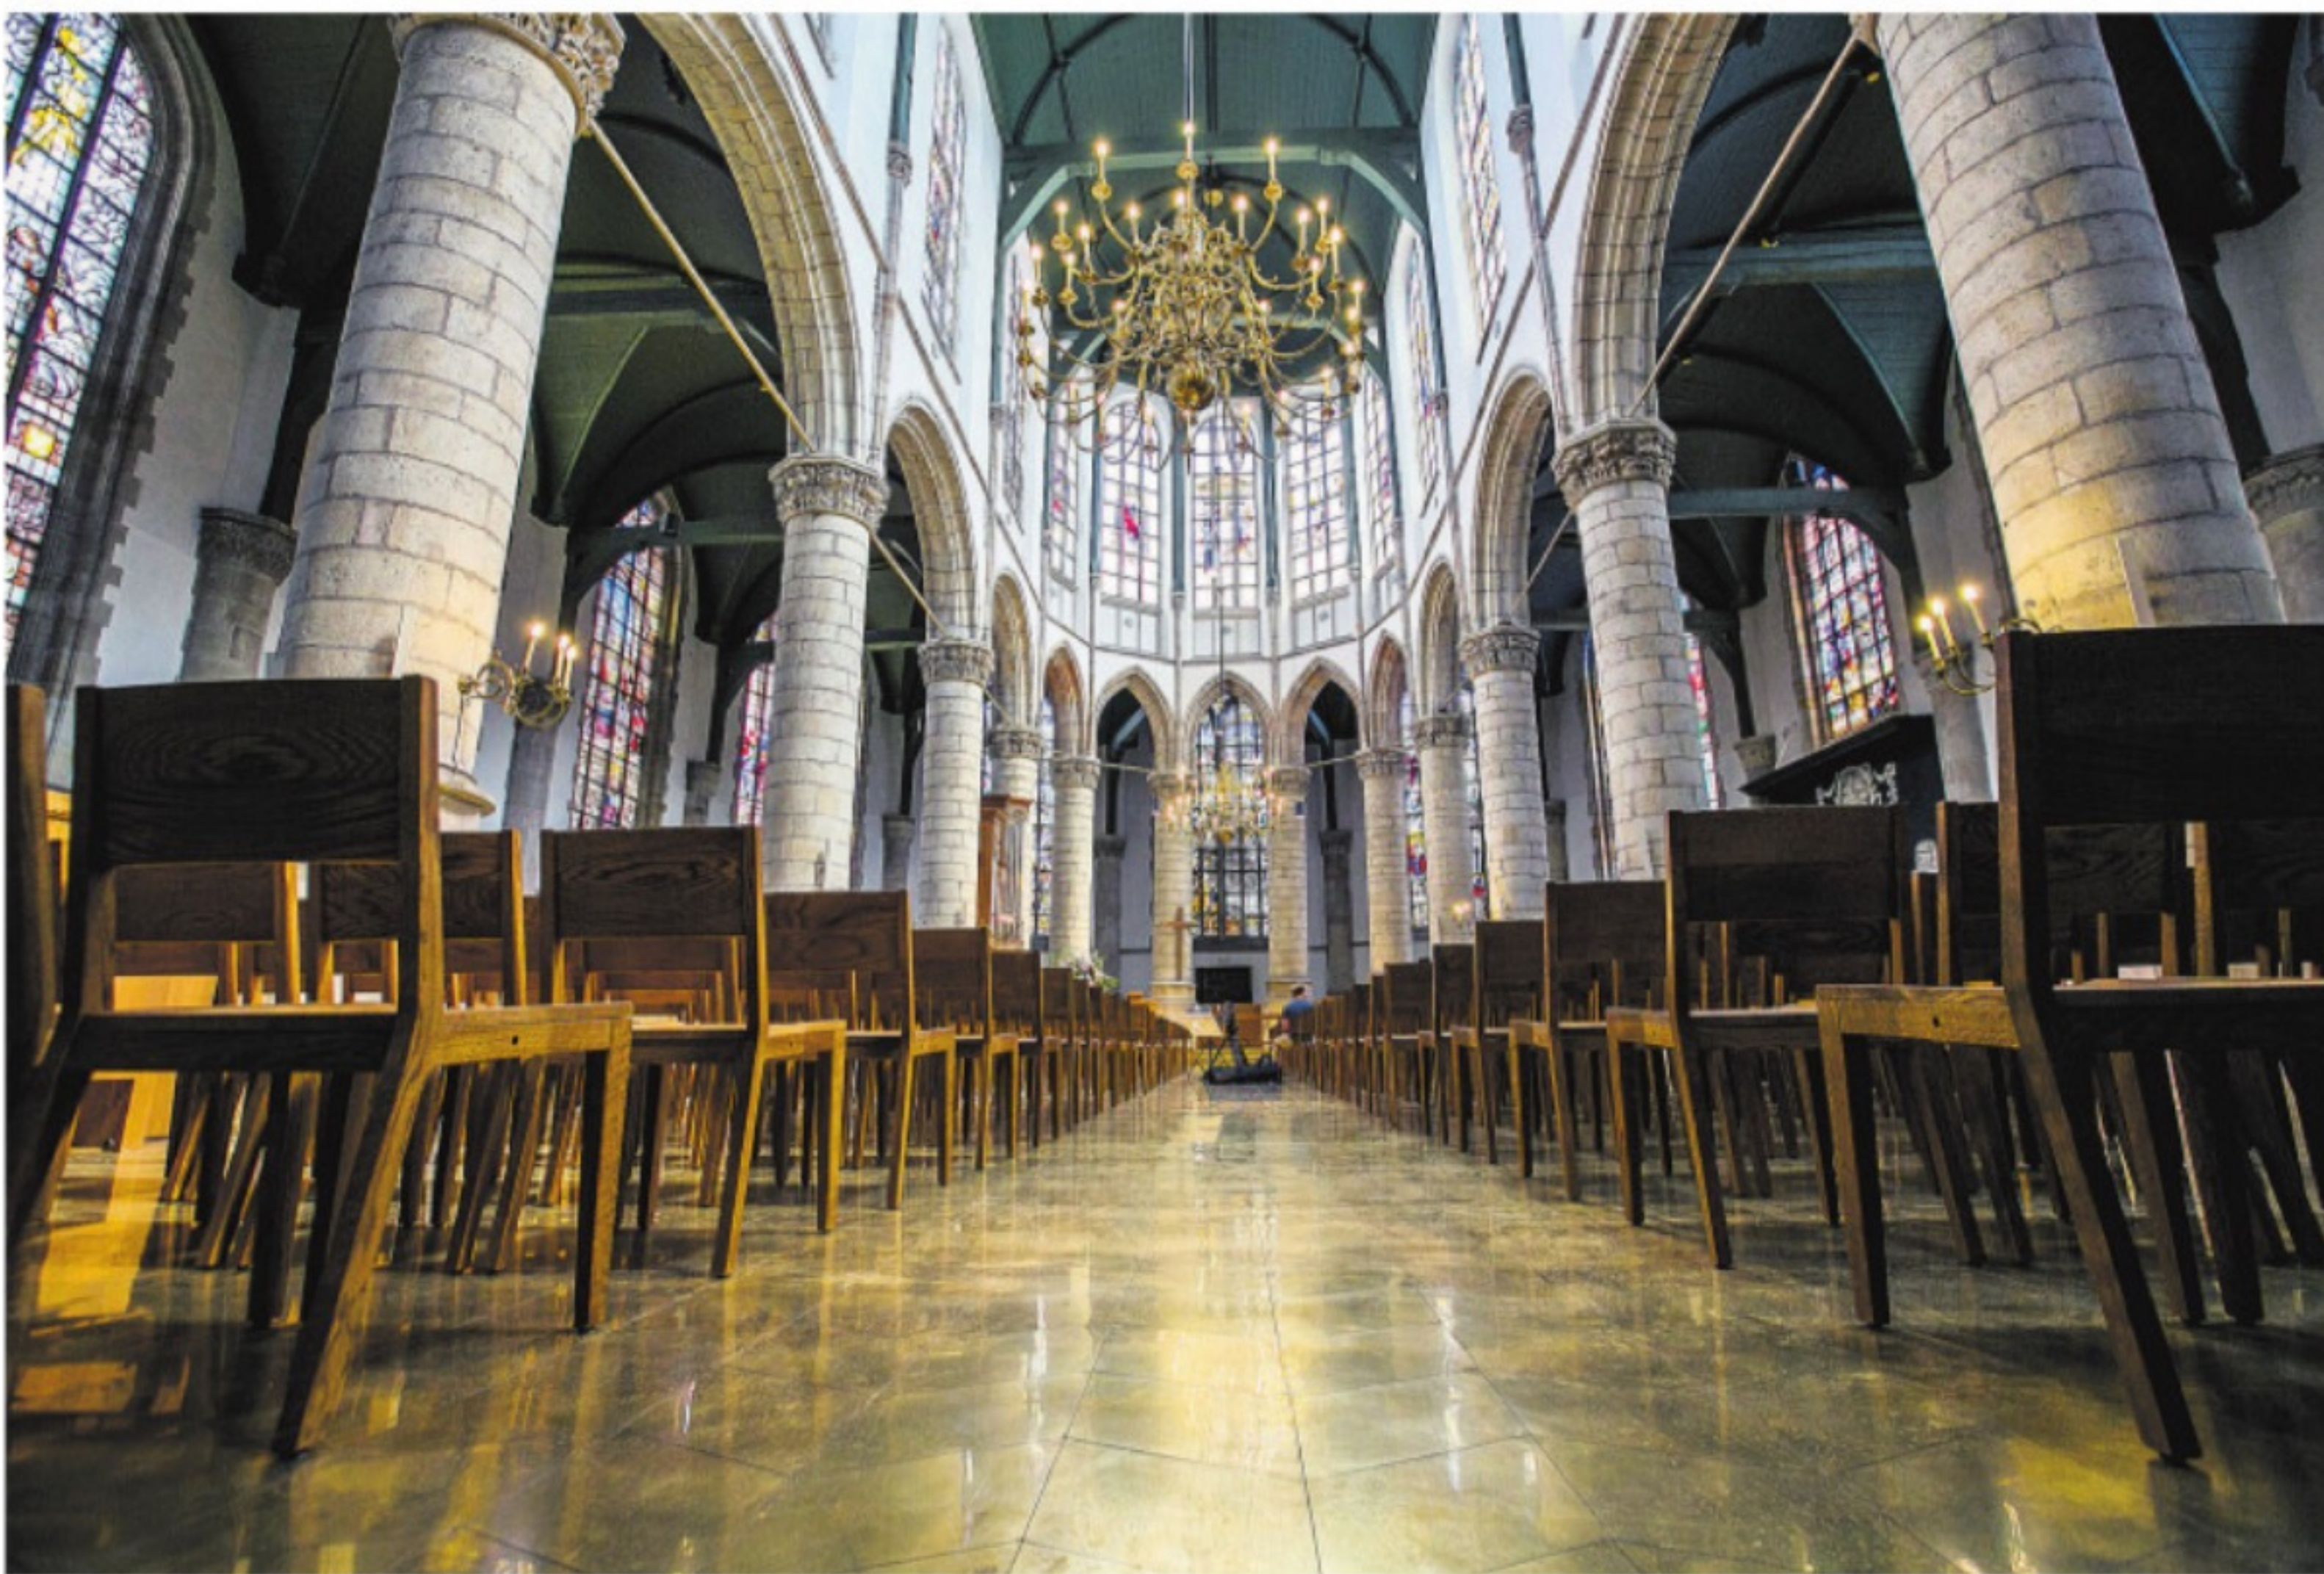
De messing vloer van het koor van de Sint-Jan in Gouda is ontworpen door Van Hoogevest Architecten uit Amersfoort. beeld Martin Droog

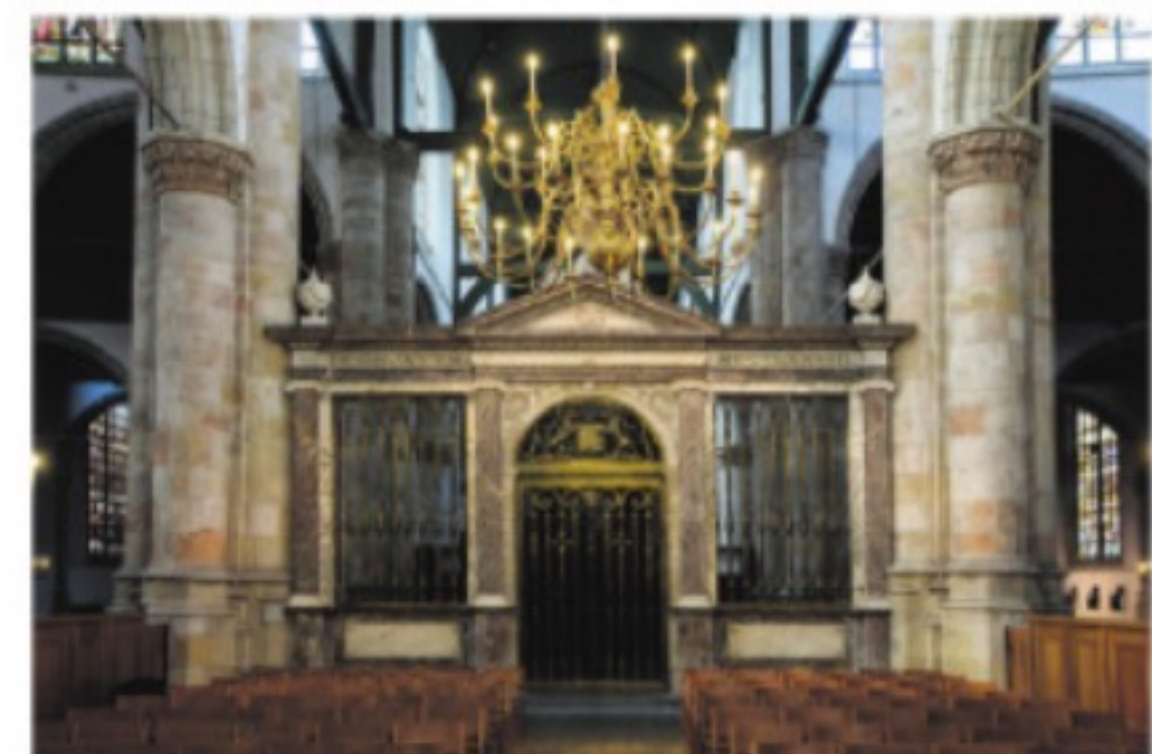
Het koorhek. De fundering onder het koor was zo slecht dat de pilaren verzakten.

De botten liggen allemaal weer onder grond, in de kelders onder het koor waar de werkzaamheden zich de afgelopen maanden voltrokken. De fundering onder het koor was zo slecht dat de pilaren verzakten. Een millimeter per jaar ging de vloer naar beneden, vertelt kerkrentmeester Jan Zuurmond, projectleider tijdens de restauratie. Nu zijn er palen van 16 meter lang de grond in gegaan en staat de eeuwenoude kerk weer stevig op zijn fundament.

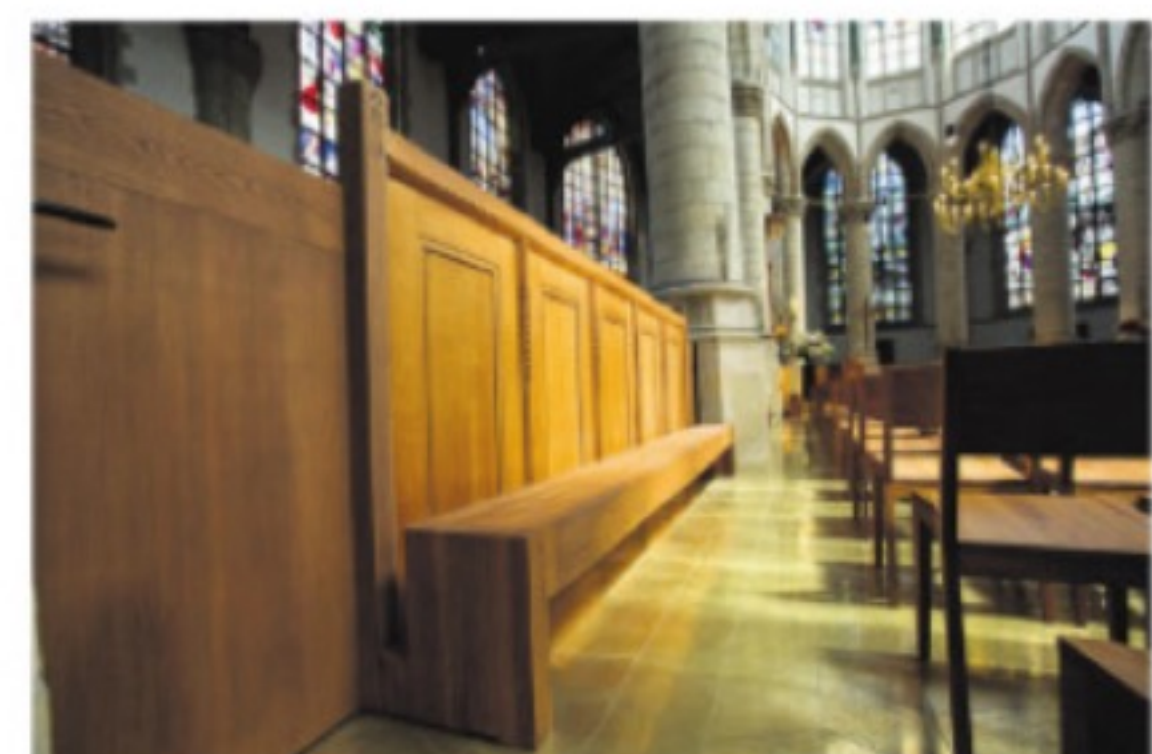
De schotten die het koor van de rest van de kerk afschermen zijn demontabel gemaakt.

Om de kosten te kunnen opbrengen, wil de hervormde gemeente de Sint-Jan vaker gaan exploiteren. De schotten die het koor van de rest van de kerk afschermen zijn daarom demontabel gemaakt. Zuurmond: „Eerder stonden ze vast tussen de pilaren. Nu kunnen ze verwijderd worden, waardoor er één grote ruimte ontstaat. Verder is de –messing– vloer van het koor gelijkgesteld aan de vloer van de rest van de kerk. De houten vloer die er eerst lag, lag iets hoger.” In de zogeheten koorkerk, de

ruimte binnen het koor, kunnen 300 mensen zitten door de speciaal door Van Hoogevest Architecten ontworpen verrijdbare koorschotten te verwijderen, kan dit uitgebreid worden tot zo'n 700 zitplaatsen. Het architectenbureau was, net als tijdens de restauratie van 1964 tot 1980, bij het restauratiewerk betrokken.
